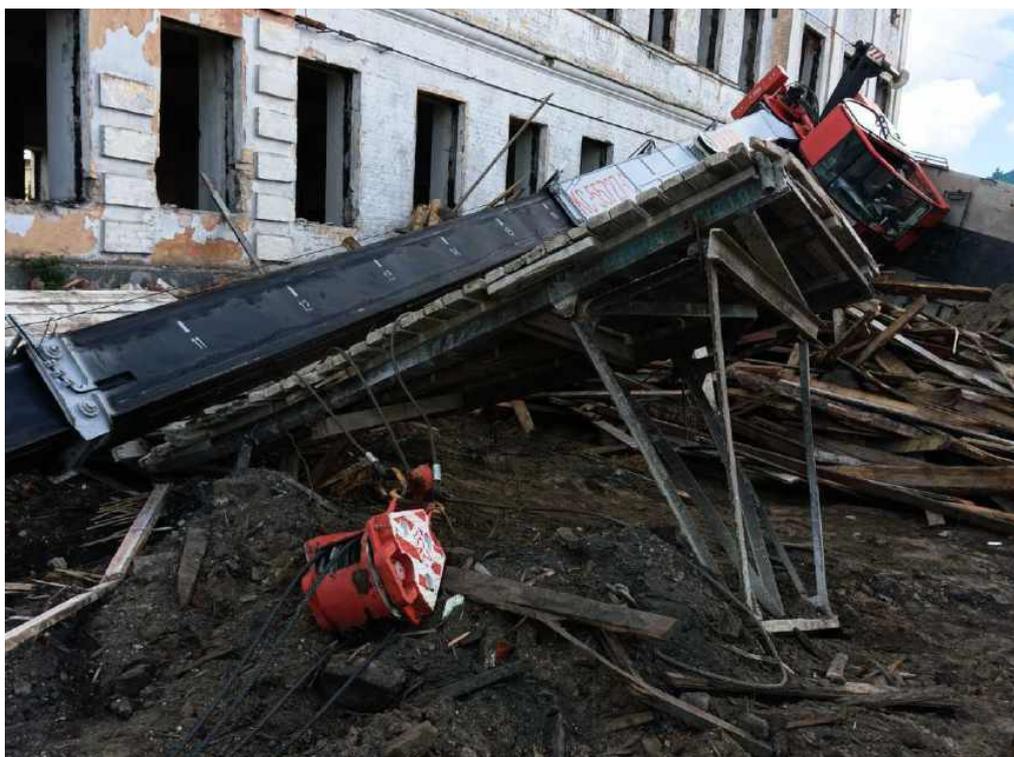
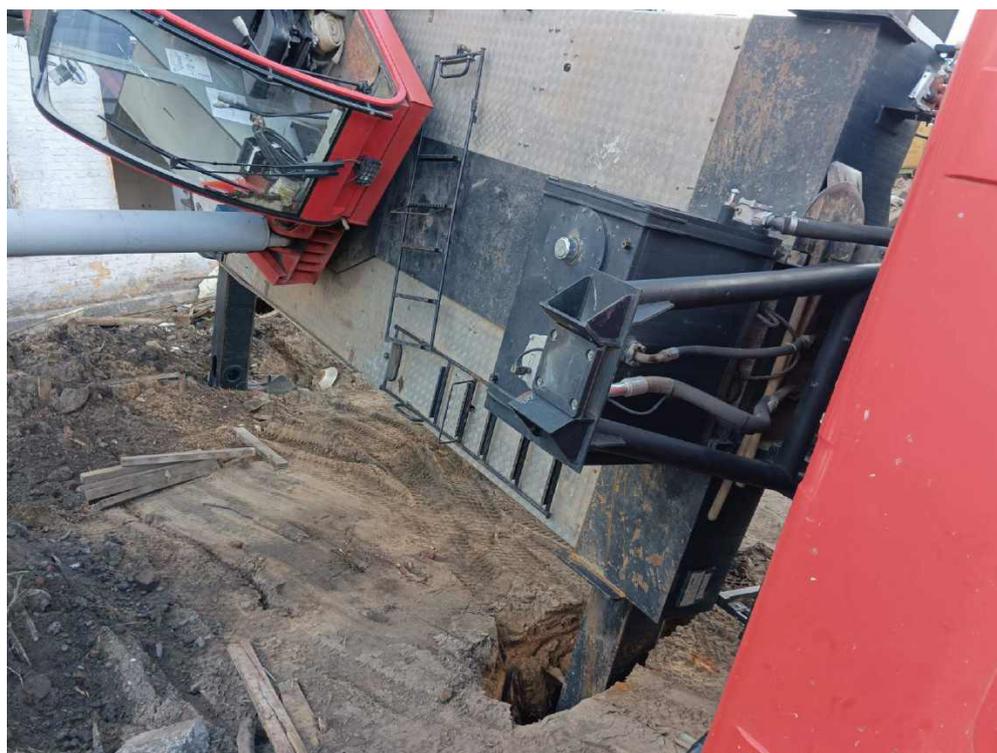
14.08.2024 при проведении погрузочных работ произошло опрокидывание крана автомобильного КС-55727-С-12 (2022 года выпуска, изготовитель – завод «Могилевтрансмаш» ОАО «МАЗ» - управляющая компания холдинга «БЕЛАВТОМАЗ» г. Могилев), принадлежащего ОАО «Строительный трест №12» Управляющая компания Холдинга «СТРОЙТРЕСТ-ХОЛДИНГ» (г. Могилев).

Причиной потери устойчивости (опрокидывание) крана с последующим повреждением металлоконструкций стрелы, стал провал грунта под передней правой опорой крана. В месте установки грузоподъемного крана в соответствии с проектом производства работ, проектом организации строительства линии подземных коммуникаций, а так же иные подземные сооружения не обозначены.

Согласно материалам расследования инцидент не имеет причин, связанных с техническим состоянием грузоподъемного крана, используемых при выполнении грузоподъемных операций, съемных грузозахватных приспособлений.

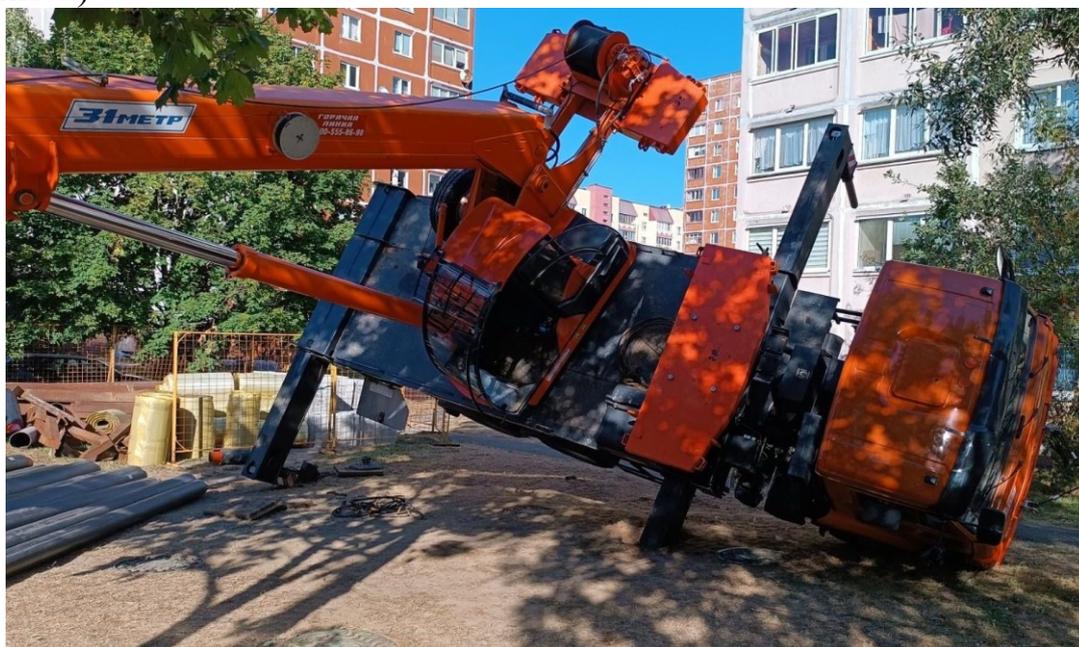
20.09.2024 при производстве работ по реконструкции тепловых сетей в г. Минске произошло опрокидывание крана автомобильного КС-55713-1К-4 (2023 года выпуска, изготовитель – Клинецовский автокрановый завод), принадлежащего ООО «Теплосетистрой» (г. Минск).

Согласно материалам расследования при выполнении работ по подъему предварительно изолированных труб длиной 12 м потеря устойчивости автомобильного крана произошла в результате разрушения перекрытия тепловой камеры и провала правой передней опоры крана во внутрь тепловой камеры. Повреждение металлоконструкций крана произошло в результате его падения.

Технических причин происшествия, связанных с техническим состоянием грузоподъемного крана, не выявлено.

Организационной причиной происшествия стало нарушение порядка производства работ с применением грузоподъемного крана, выразившиеся в не обеспечении надлежащего контроля за выполнением машинистом крана инструкций по безопасному ведению работ (инструкций по эксплуатации), требований проекта производства работ и технологических регламентов в части запрета установки крана

для работы на бетонное перекрытие тепловой камеры, надежность которого не проверена.

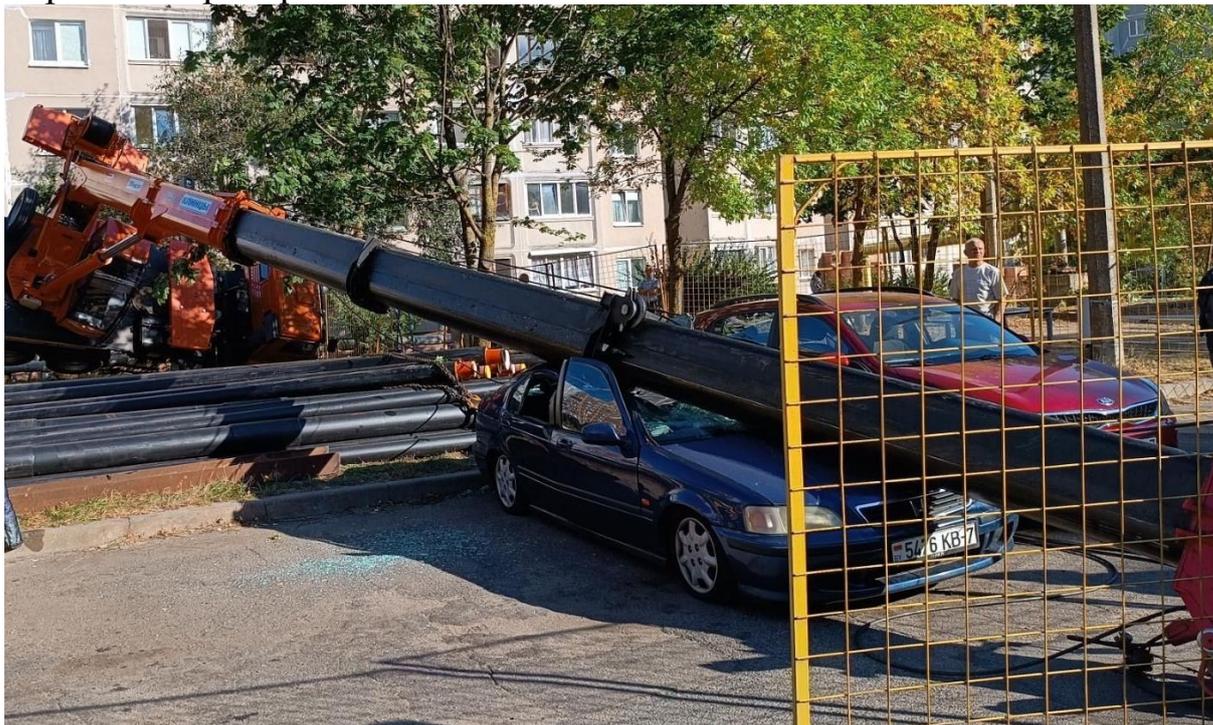
В ходе расследования при изучении результатов расшифровки данных регистратора параметров было установлено, что машинист крана систематически нарушал требования по безопасному ведению работ, регулярно выполняя их с превышением номинальной грузоподъемности крана до 200 %, предварительно отключив ограничитель грузоподъемности.

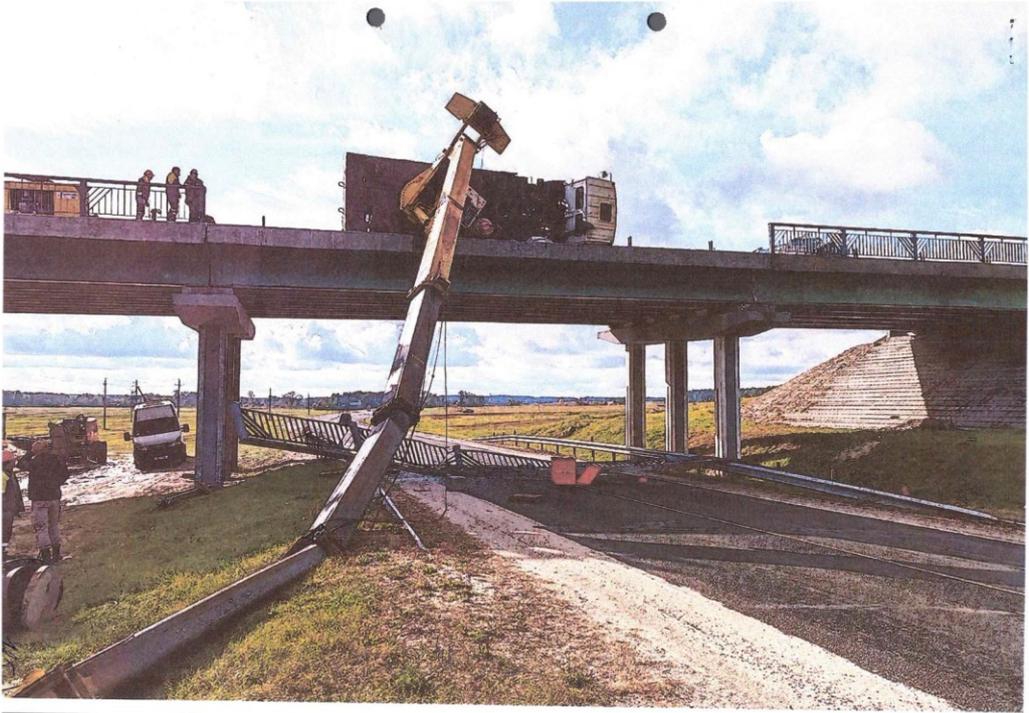
15.10.2024 произошло опрокидывание крана автомобильного КС-55713-6К-3 (2012 год выпуска, изготовитель – Клинцовский автокрановый завод), принадлежащего филиалу «МСУ №7» ОАО «Мостострой», на строительном объекте «Автомобильная дорога Р-99 Барановичи – Волковыск – Пограничный – Гродно км.51.000-51.910».

При опрокидывании грузоподъемного крана были повреждены металлоконструкции стрелы крана и защитное ограждение моста, которое упало на маршрутное такси, движущееся под путепроводом. Пострадавших нет.

Согласно акту опрокидывание грузоподъемного крана не связано с его техническим состоянием. Причинами потери устойчивости стали: подъем груза массой, превышающей номинальную грузоподъемность при максимальном вылете стрелы; выполнение работ грузоподъемным краном с не выдвинутыми балками выносных опор; отсутствие контроля со стороны лица, ответственного за безопасное производство работ, за правильностью установки грузоподъемного крана.
