ОБЪЕКТ:

Реконструкция изолированных помещений общей площадью

203,4 м2 по ул. Советская, 1 в г. Гродно под помещение

КОМПЛЕКСНЫЕ НАУЧНЫЕ ИССЛЕДОВАНИЯ.

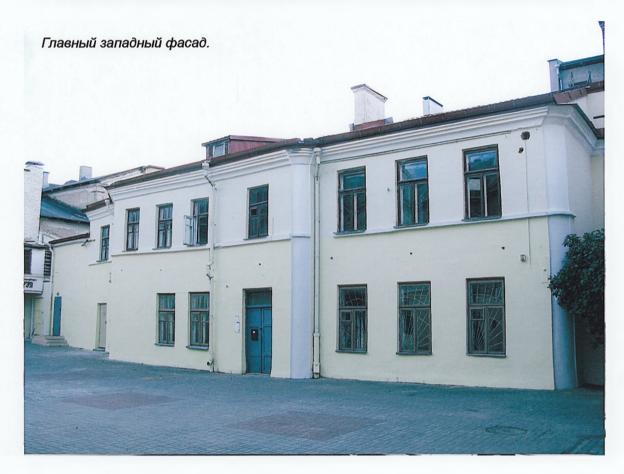
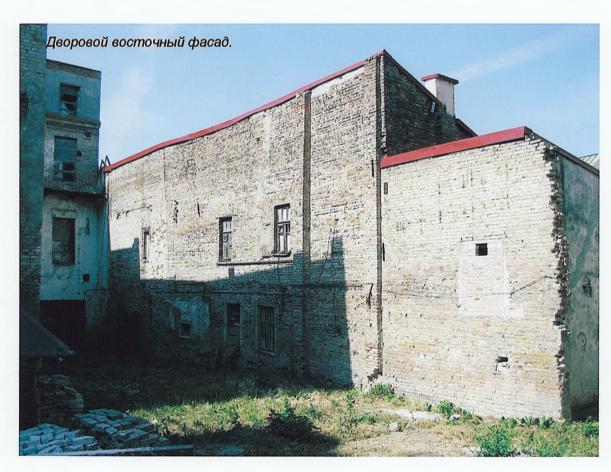
ФОТОФИКСАЦИЯ СУЩЕСТВУЮЩЕГО СОСТОЯНИЯ. ИЮНЬ 2018 Г.

- а) общее состояние удовлетворительное.
- б) фундаменты бутовые. Состояние удовлетворительное.
- **в) цоколь** кирпичный, оштукатуренный. Состояние удовлетворительное. **отмостка** по главному фасаду – тротуарная плитка. Состояние удовлетворительное. По дворовому отсуствует.
- **г) стены главного фасада** кирпичные, оштукатуренные. Состояние удовлетворительное.

стены дворового фасада – кирпичные, неоштукатуренные. Состояние не вполне удовлетворительное.

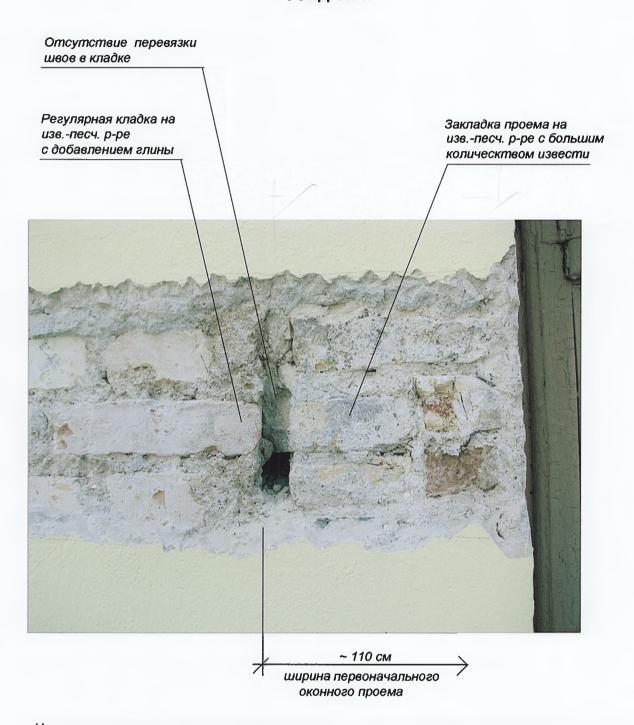
зондаж 1.

Цель - уточнение местоположения первоначального оконного проема в уровне первого этажа.

Наблюдения: Зондаж заложен по створу оконного проема второго этажа. Установлены два типа кирпичной кладки: тип 1 - массив в основном из желтого кирпича на изв-песч растворе с добавлением глины. тип 2 - закладка на на изв-песч растворе с большим количеством извести. Перевязка швов между типами кладки отсутствует.

Вывод - Первоначально оконный проем в уровне первого этажа располагался в створе оконного проема второго этажа. Размер проема по фасаду ~ 187х110 см. Местоположение изменено при перестройке в 1970-е годы.

Оконные проемы первого этажа в левой части главного фасада (три проема) выполнить в створе с существующими оконными проемами второго этажа. При замене заполнений оконных проемов, новые изготовить деревянными с заполнением стеклопакетами. Рисунок переплета выполнить, используя как аналог существующие окна в здании, при этом предварительно провести необходимые обмеры. Цвет окон и входной двери принять также на основе существующих в настоящее время заполнений оконных проемов.

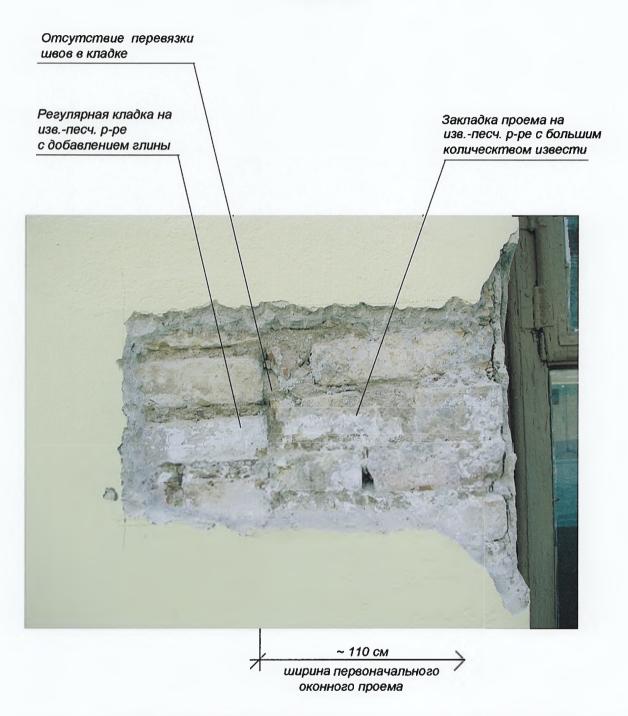
30НДАЖ 2.

Цель - уточнение местоположения первоначального оконного проема в уровне первого этажа.

Наблюдения: Зондаж заложен по створу оконного проема второго этажа. Установлены два типа кирпичной кладки: тип 1 - массив в основном из желтого кирпича на изв-песч растворе с добавлением глины. тип 2 - закладка на на изв-песч растворе с большим количеством извести, Перевязка швов между типами кладки отсутствует.

Вывод - Первоначально оконный проем в уровне первого этажа располагался в створе оконного проема второго этажа. Размер проема по фасаду ~ 187х110 см. Местоположение изменено при перестройке в 1970-е годы.

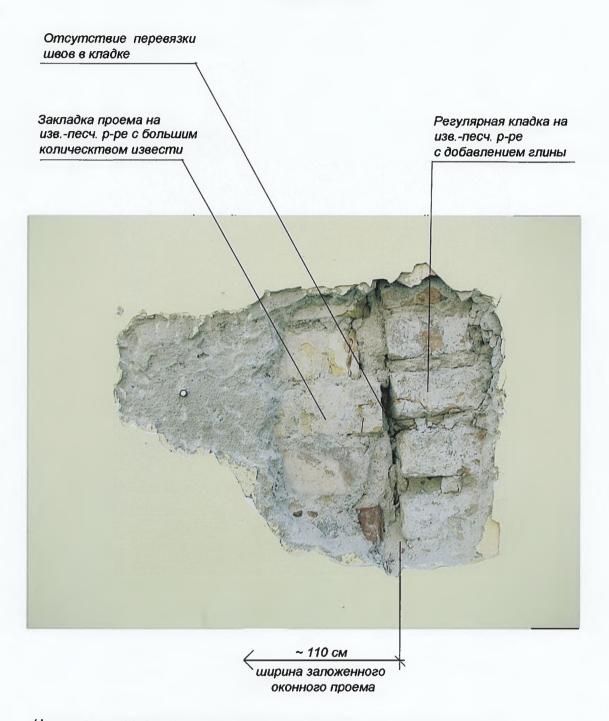
зондаж з.

Цель - поиск первоначального оконного проема в уровне первого этажа.

Наблюдения: Зондаж заложен по правому створу оконного проема второго этажа. Установлены два типа кирпичной кладки: тип 1 - массив в основном из желтого кирпича на изв-песч растворе с добавлением глины. тип 2 - закладка на на изв-песч растворе с большим количеством извести. Перевязка швов между типами кладки отсутствует.

Вывод - Первоначально в уровне первого этажа в створе с оконным проемом второго этажа существовал оконный проем. Размер проема по фасаду ~ 187х110 см. Заложен при перестройке в 1970-е годы.

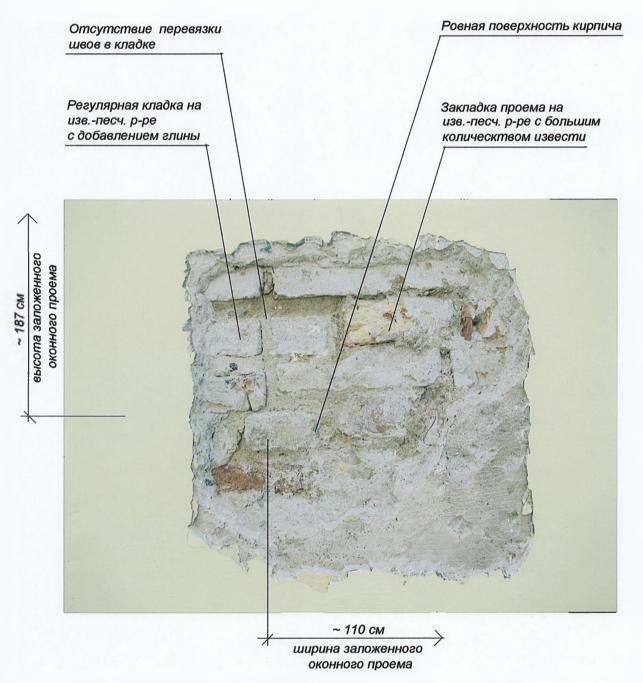
зондаж 4.

Цель - поиск первоначального оконного проема в уровне первого этажа. - поиск первоначального оконного карниза.

Наблюдения: Зондаж заложен по левому створу оконного проема второго этажа. Установлены два типа кирпичной кладки: тип 1 - массив в основном из желтого кирпича на изв-песч растворе с добавлением глины. тип 2 - закладка на на изв-песч растворе с большим количеством извести. Перевязка швов между типами кладки отсутствует. Следов срубленного кирпича подоконного карниза не обнаружено.

Вывод - Первоначально в уровне первого этажа в створе с оконным проемом второго этажа существовал оконный проем. Размер проема по фасаду ~ 187х110 см. Заложен при перестройке в 1970-е годы. Подоконный карниз отсутствовал.
